# Accordo di Programma SIN di Manfredonia

## Aree di proprietà privata a destinazione agricola

### Piano Indagini Integrative PROGETTO ESECUTIVO

### Documentazione fotografica

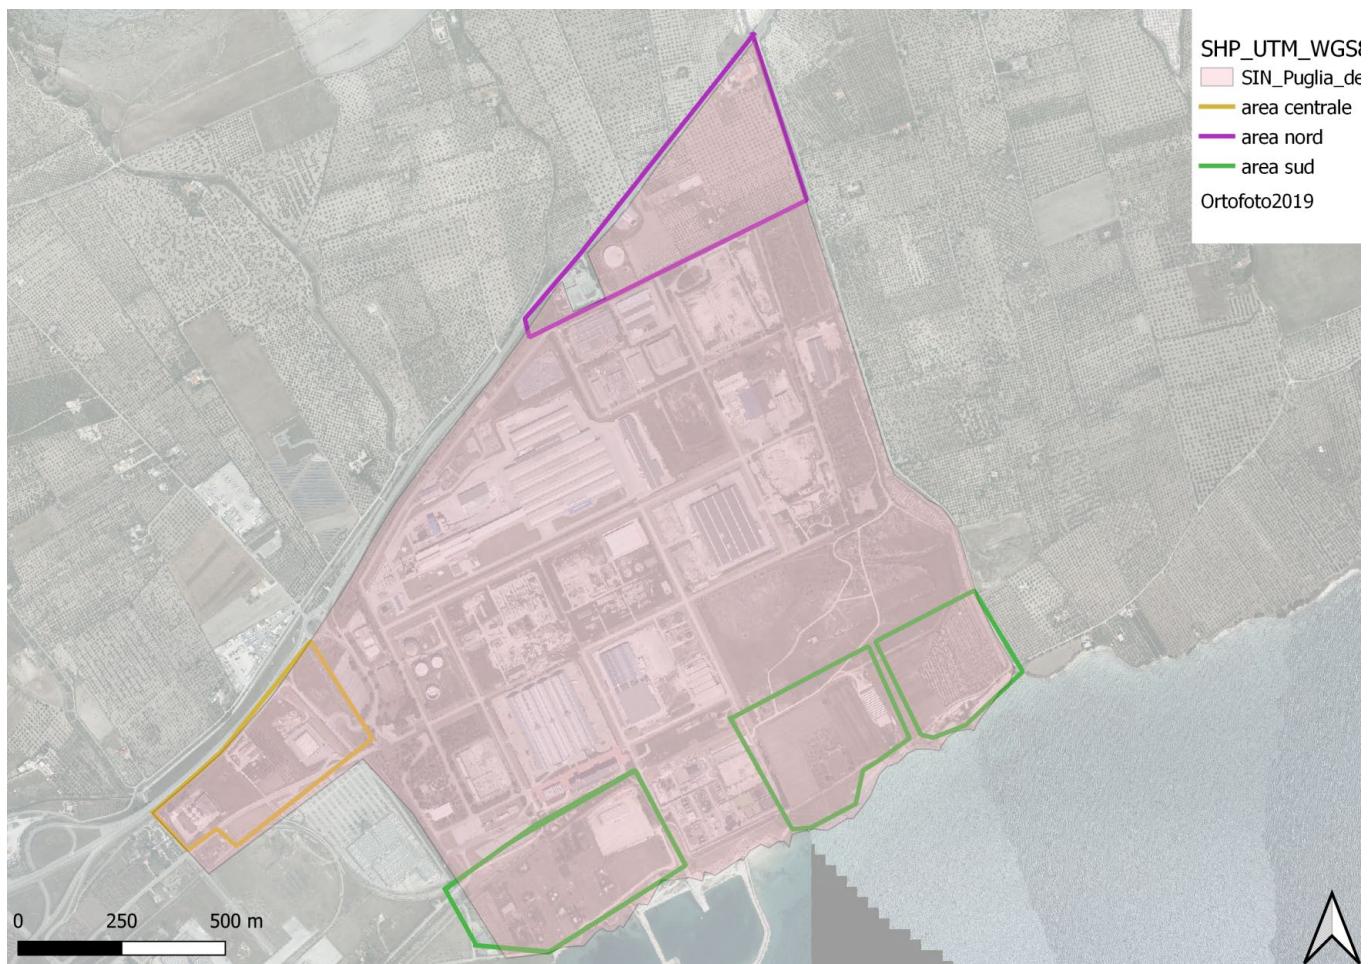
**Figura 1 INDIVIDUAZIONE PLANIMETRICA DELLE AREE OGGETTO DI INDAGINE**

Sulla base delle indagini proposte antecedenti al sopralluogo è stato previsto il rilevamento dei vari piezometri esistenti in ciascuna area, area centrale, sud e nord.

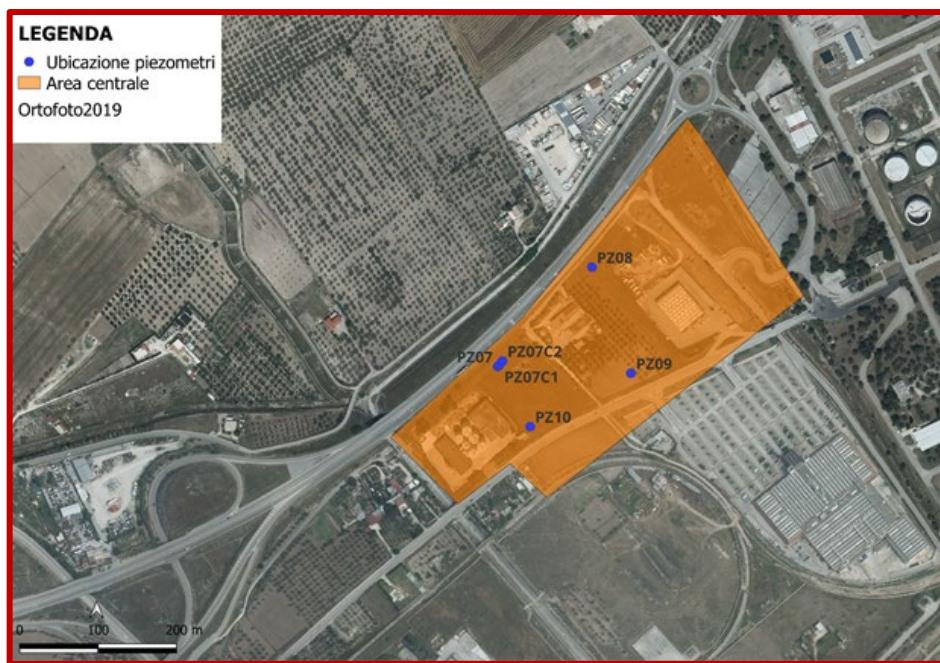
Dall'immagine soprastante si osserva il piezometro PZ07 insieme ai piezometri di controllo PZ07C1 e PZ07C2, e successivamente il piezometro PZ08, PZ089, PZ10.

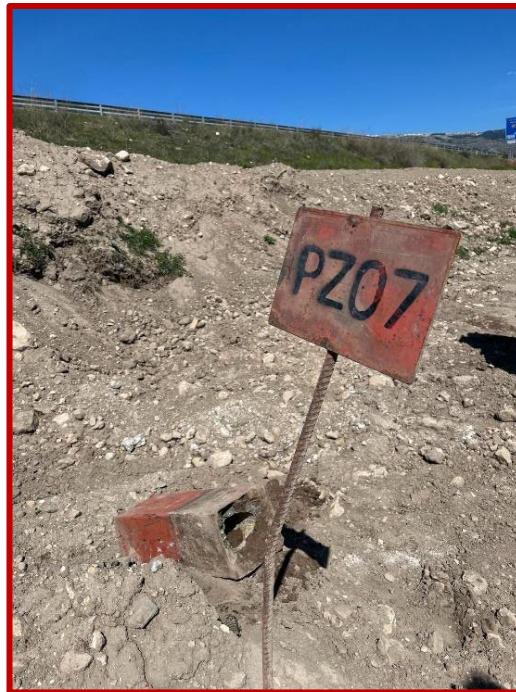
Figura 2 RILIEVO FOTOGRAFICO PZ07

Pz07		
Coordinate Misurate	4610925.014 N	577710.769 E
Accessibilità		SI
Livello Freatico		32,20 m dal p.c
Livello Freatico presente sulla stratigrafia		32,2 m dal p.c
Contaminanti rilevati campagna pregressa		Cromo (VI) = 14,5 µg/L

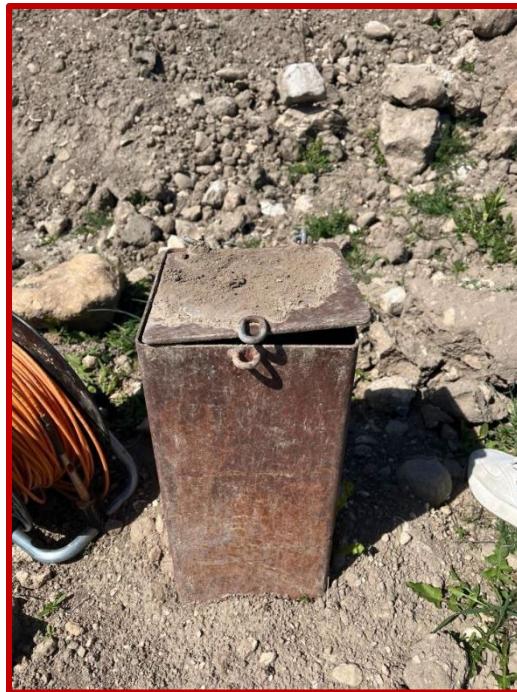
Figura 3 RILIEVO FOTOGRAFICO PZ07C2

<b>Pz07C2</b>		
Coordinate Misurate	4610932.05 N	577716.801 E
Accessibilità	Si ma non ispezionabile	
Livello Freatico	Livello Freatico non misurato	
Livello Freatico presente sulla stratigrafia	32,2 m dal p.c	
Contaminanti rilevati campagna pregressa	-

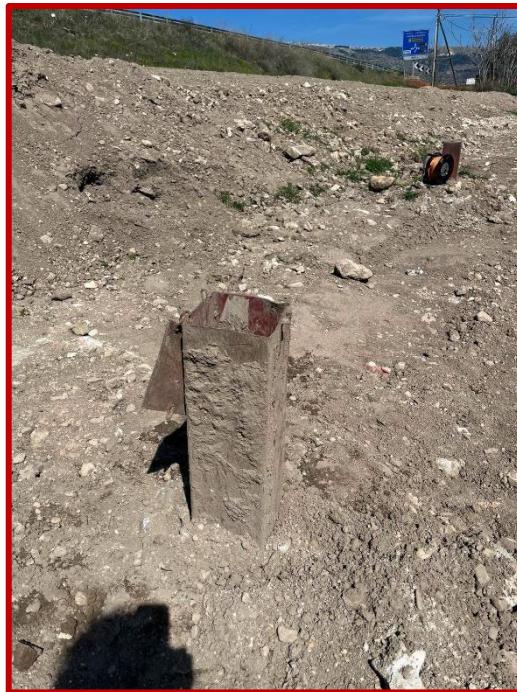
Figura 4 RILIEVO FOTOGRAFICO PZ07C1

<b>Pz07C1</b>		
Coordinate Misurate	4610927.445 N	577713.033 E
Accessibilità	Si, ma non ispezionabile	
Livello Freatico	Livello Freatico non misurato	
Livello Freatico presente sulla stratigrafia	32,3 m dal p.c	
Contaminanti rilevati campagna pregressa	-

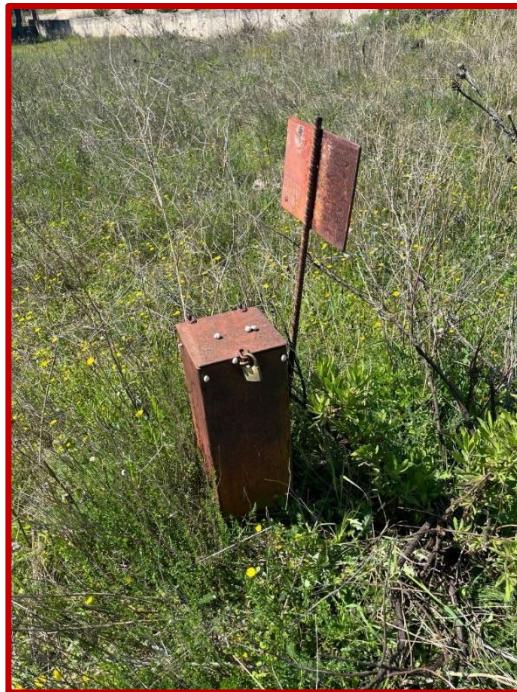
Figura 5 RILIEVO FOTOGRAFICO PZ08

<b>Pz08</b>		
Coordinate Misurate	4611054.193 N      577830.897 E	
Accessibilità	Si, ma non ispezionabile presenza di lucchetto.	
Livello Freatico	Livello Freatico non misurato	
Livello Freatico presente sulla stratigrafia	32,9 m dal p.c	
Contaminanti rilevati campagna pregressa	Nessuno

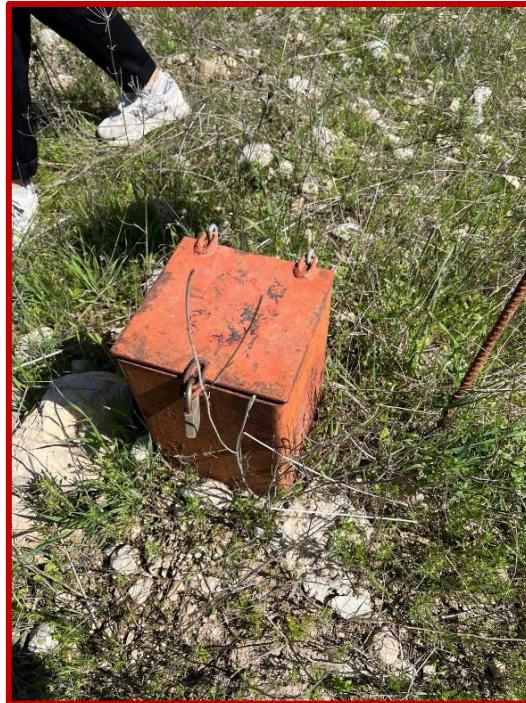
Figura 6 RILIEVO FOTOGRAFICO PZ096

Pz09		
Coordinate Misurate	4610916.185 N	577880.768 E
Accessibilità	Si, ma non ispezionabile presenza di lucchetto.	
Livello Freatico	Livello Freatico non misurato	
Livello Freatico presente sulla stratigrafia	28,5 m dal p.c	
Contaminanti rilevati campagna pregressa	Nessuno

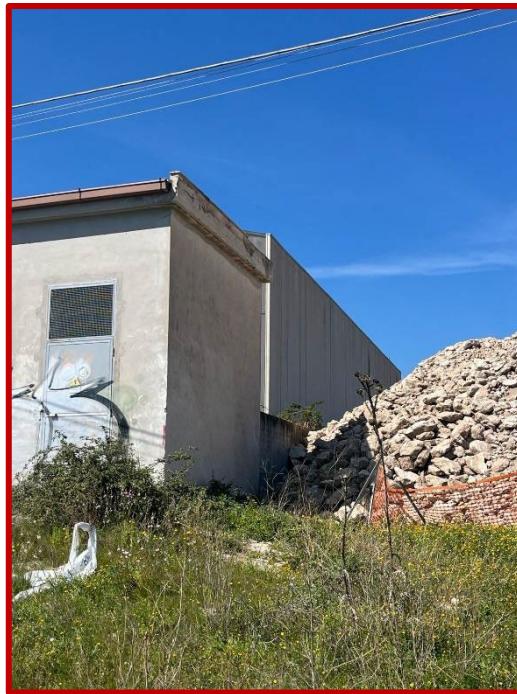
Figura 7 RILIEVO FOTOGRAFICO Pz10

Pz10		
Coordinate	4610846.718 N	577752.103 E
NON PRESENTE		
Accessibilità	Non ispezionabile in quanto sormontato da movimentazione di terra	
Livello Freatico Rilevato	Livello Freatico non misurato	
Livello Freatico presente sulla stratigrafia	29,68 m dal p.c	
Contaminanti rilevati campagna pregressa	Solfati = 262000 µg/L Boro = 1080 µg/L

Pz10	NON PRESENTE
------	--------------

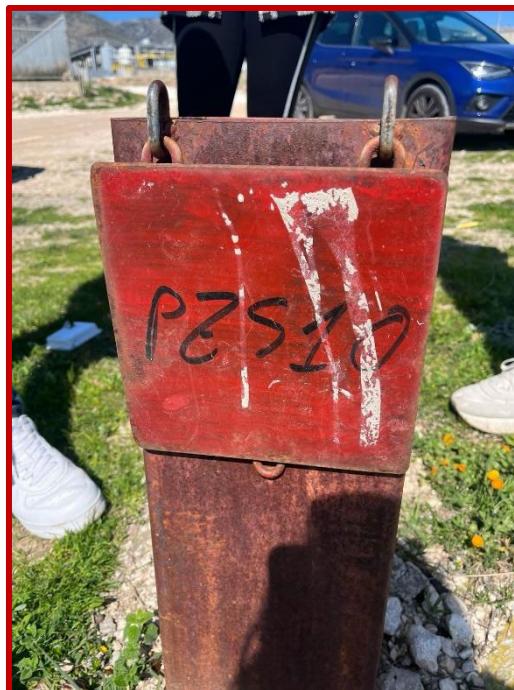
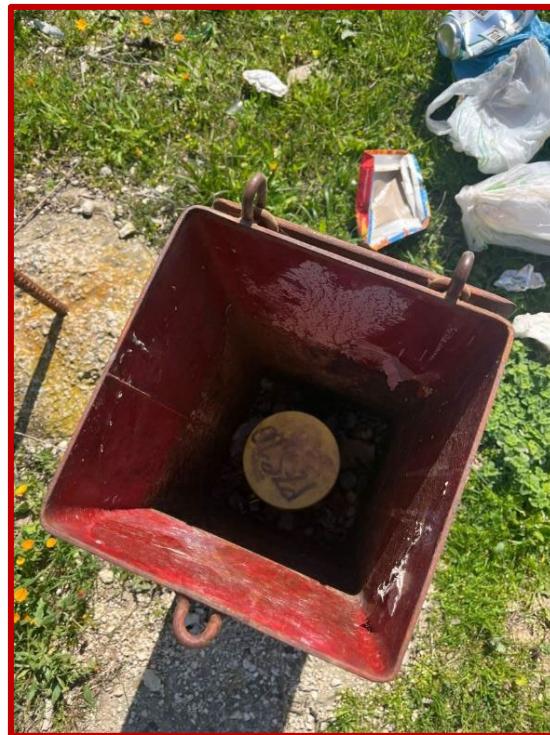
Figura 8 RILIEVO FOTOGRAFICO PZS10

PzS10		
Coordinate Misurate	4610695.608 N	578829.112 E
Accessibilità		Si
Livello Freatico Rilevato	7.40 m dal pc	
Livello Freatico presente sulla stratigrafia		7,25 m dal p.c
Contaminanti rilevati campagna pregressa		Arsenico = 49,3 µg/L

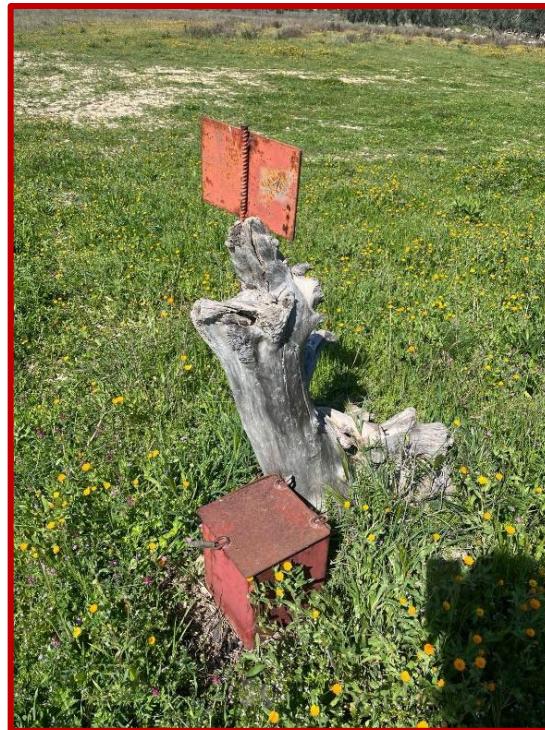
Figura 10 RILIEVO FOTOGRAFICO PZ06

Pz06		
Coordinate Misurate	4611052.733 N	579432.222 E
Accessibilità	Si, ma non ispezionabile presenza di lucchetto.	
Livello Freatico rilevato	Livello Freatico non misurato	
Livello Freatico presente sulla stratigrafia	9,17 m dal p.c	
Contaminanti rilevati campagna pregressa	Solfati = 81.7000 µg/L Boro = 2550 µg/L Ferro = 1.240 µg/L Manganese = 383 µg/L Benzene = 1,44 µg/L

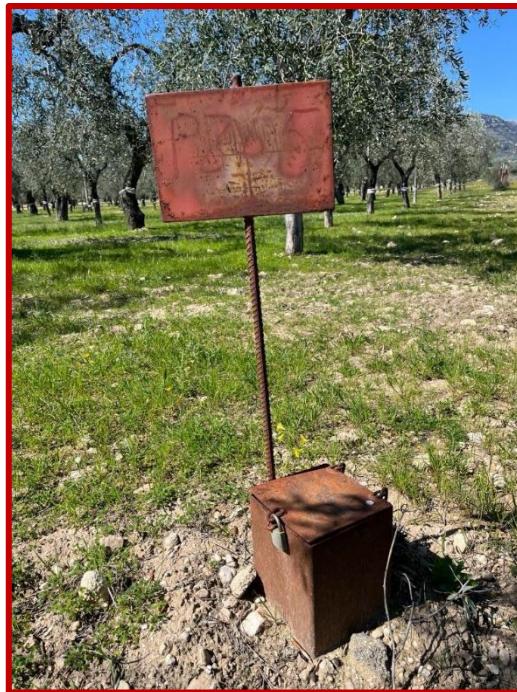
Figura 11 RILIEVO FOTOGRAFICO PZ05

Pz05		
Coordinate Misurate	4611181.454 N	579616.959 E
Accessibilità	Si, ma non ispezionabile presenza di lucchetto.	
Livello Freatico	Livello Freatico non misurato	
Livello Freatico presente sulla stratigrafia	11,03 m dal p.c	
Contaminanti rilevati campagna pregressa	Fluoruri =200 µg/L Solfati =72.3000 µg/L Boro =2.350 µg/L Manganese =1.520 µg/L

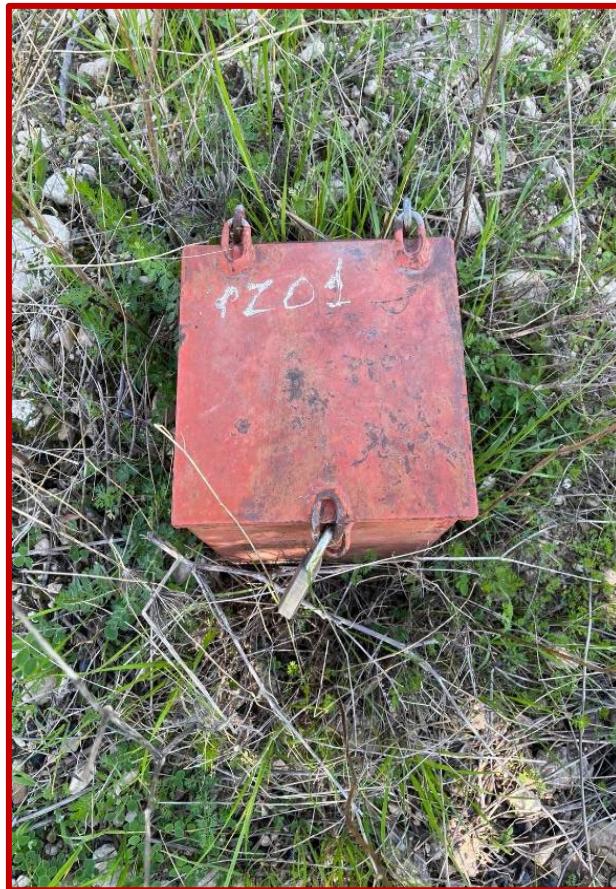
Figura 12 RILIEVO FOTOGRAFICO PZ01

<b>Pz01</b>		
Coordinate Misurate	4612549.149 N	578915.063 E
Accessibilità	Si, ma non ispezionabile presenza di lucchetto.	
Livello Freatico	Livello Freatico non misurato	
Livello Freatico presente sulla stratigrafia	79,46 m dal pc	
Contaminanti rilevati campagna pregressa	Fluoruri = 1.830 µg/L Solfati = 29.6000 µg/L

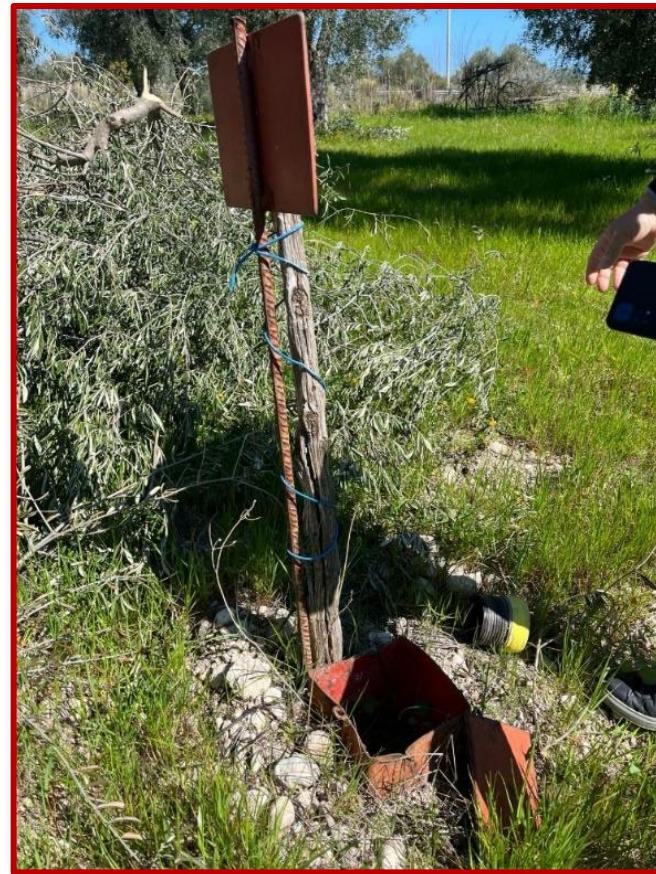
Figura 13 RILIEVO FOTOGRAFICO PZ02

Pz02		
Coordinate Misurate	4612571.856 N	579016.561 E
Accessibilità	Si	
Livello Freatico	80,05 m dal p.c	
Livello Freatico presente sulla stratigrafia	80,05 m dal p.c	
Contaminanti rilevati campagna pregressa	Fluoruri = 1940 µg/L

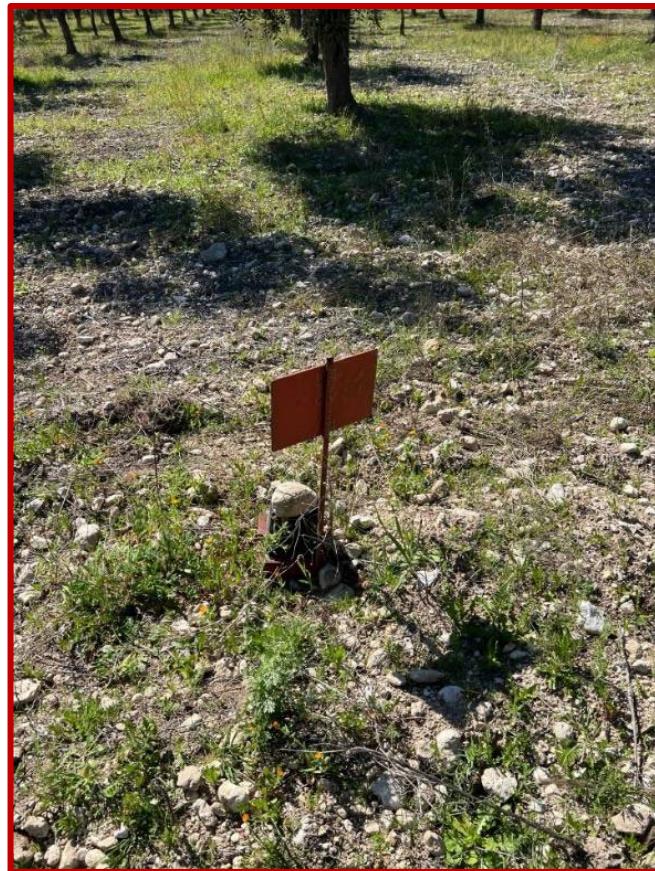
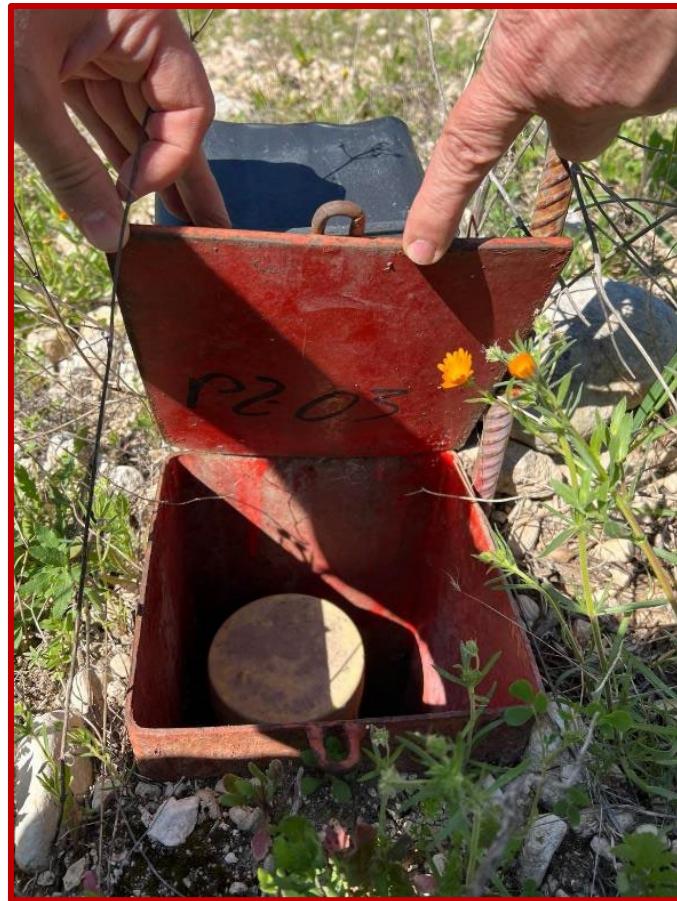
**Figura 14 RILIEVO FOTOGRAFICO PZ03**

Pz03		
Coordinate Misurate	4612330.81 N	579117.081 E
Accessibilità	Si, ma non ispezionabile	
Livello Freatico	Livello Freatico non misurato	
Livello Freatico presente sulla stratigrafia		65,0 m dal p.c
Contaminanti rilevati campagna pregressa	Solfati = 456000 µg/L Cloroformio = 0,293 µg/L

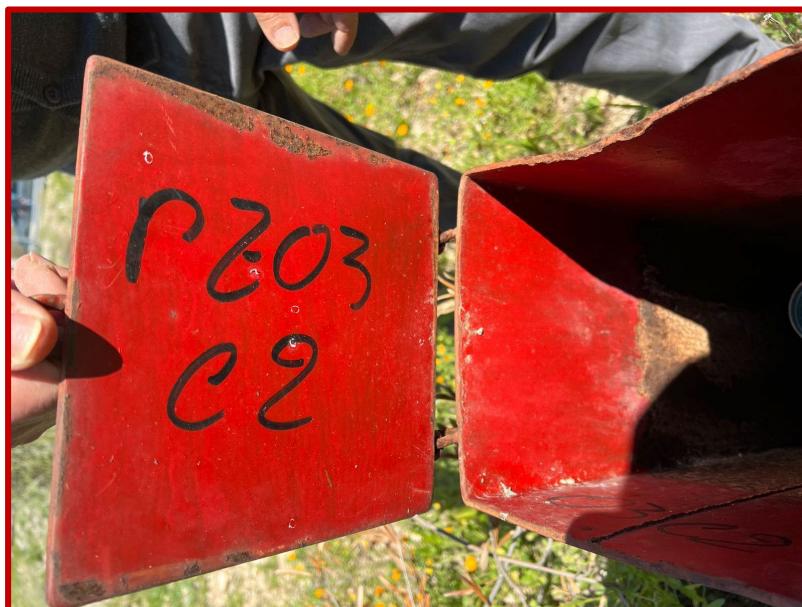
Figura SEQ Figura 1\* ARABIC 16 RILIEVO

<b>Pz03C2</b>		
Coordinate Misurate	4612334.302 N	579126.156 E
Accessibilità	Si, ma non ispezionabile	
Livello Freatico	Livello Freatico non misurato	
Livello Freatico presente sulla stratigrafia	65,0 m dal p.c	
Contaminanti rilevati campagna pregressa	-

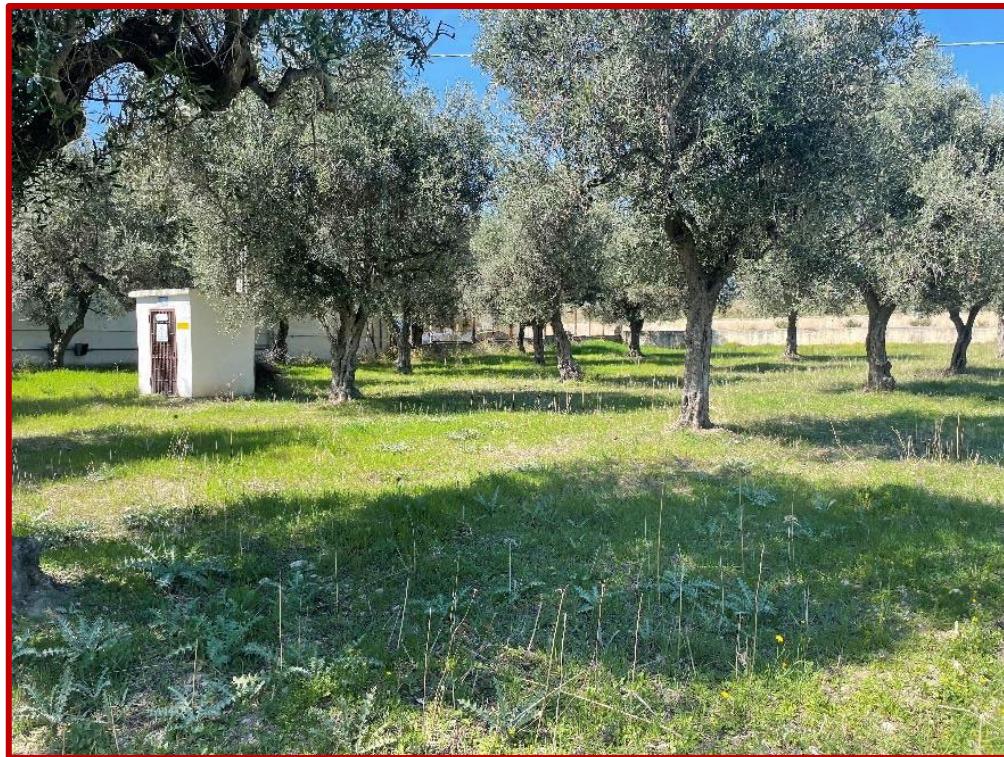
Figura 18. Rilievo zona coltivata nell'area centrale – FOTO 1 cono ottico

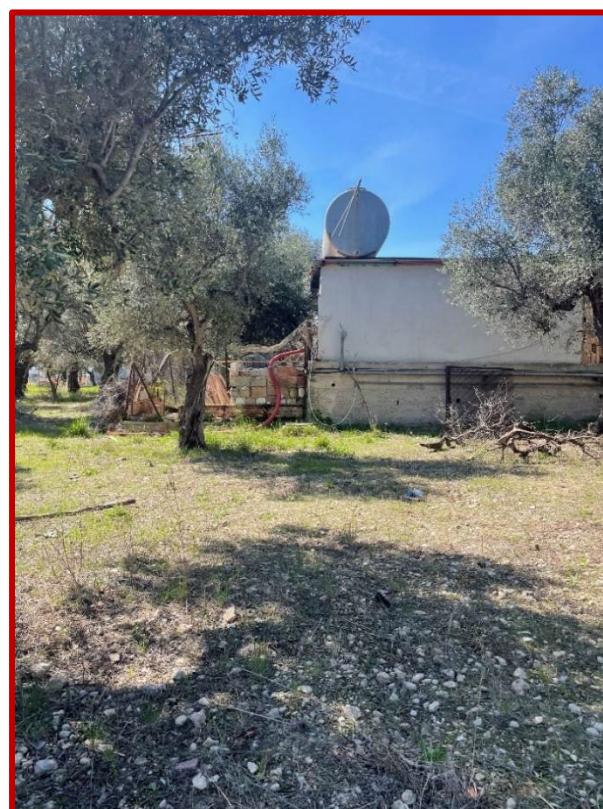
Figura 19. Rilievo zona coltivata adiacente all' edificio –FOTO 2 cono ottico

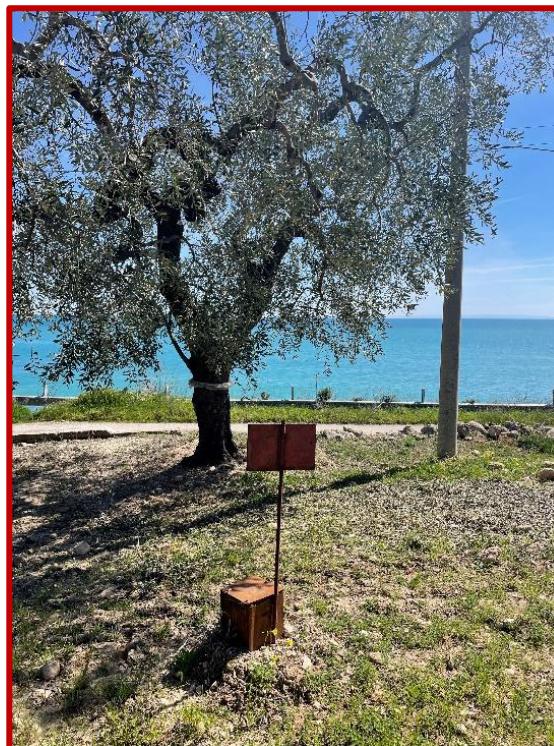
Figura 21. Rilievo zona coltivata area nord orientale delle tre aree sud - FOTO 3 cono ottico

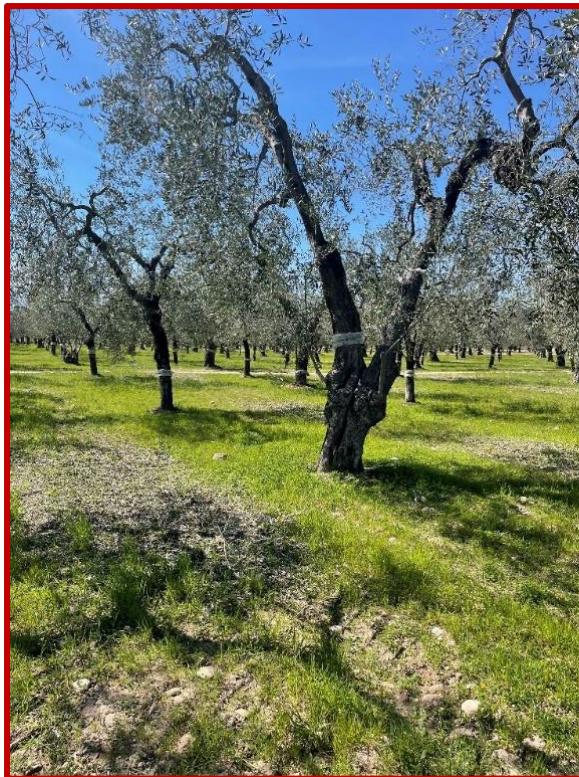
Figura 22. Area coltivata – FOTO 4 cono ottico

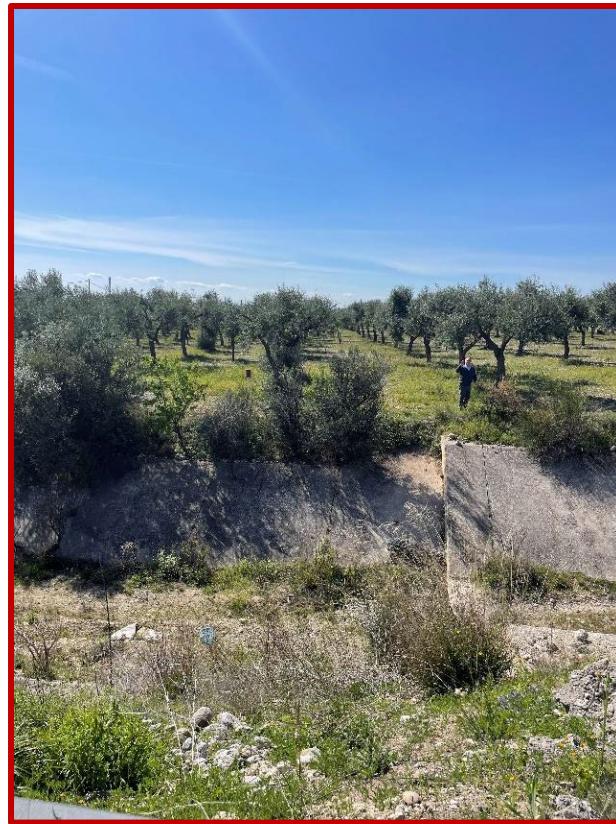
Figura 24. Rilievo area coltivata FOTO 5 cono ottico

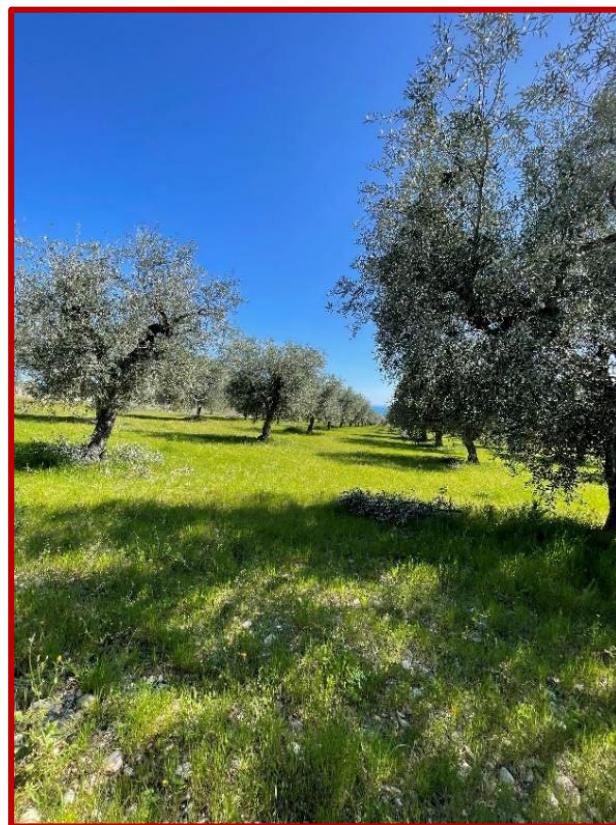
Figura 25. Rilievo area coltivata FOTO 6 cono ottico
